Erdbebenertüchtigung von Empa-Gebäuden

Auch in der Region Zürich sollten wichtige Gebäude auf ihre Erdbebensicherheit überprüft und wenn nötig ertüchtigt werden. Beim Umbau von Gebäuden der Empa Dübendorf erwiesen sich Massnahmen zur Verbesserung der Erdbebensicherheit von Mauerwerkswänden als unumgänglich. Dabei wurde die Gelegenheit ergriffen, im Sinne eines Pilotprojektes Spannglieder aus kohlefaserverstärkten Kunststoffen einzusetzen.

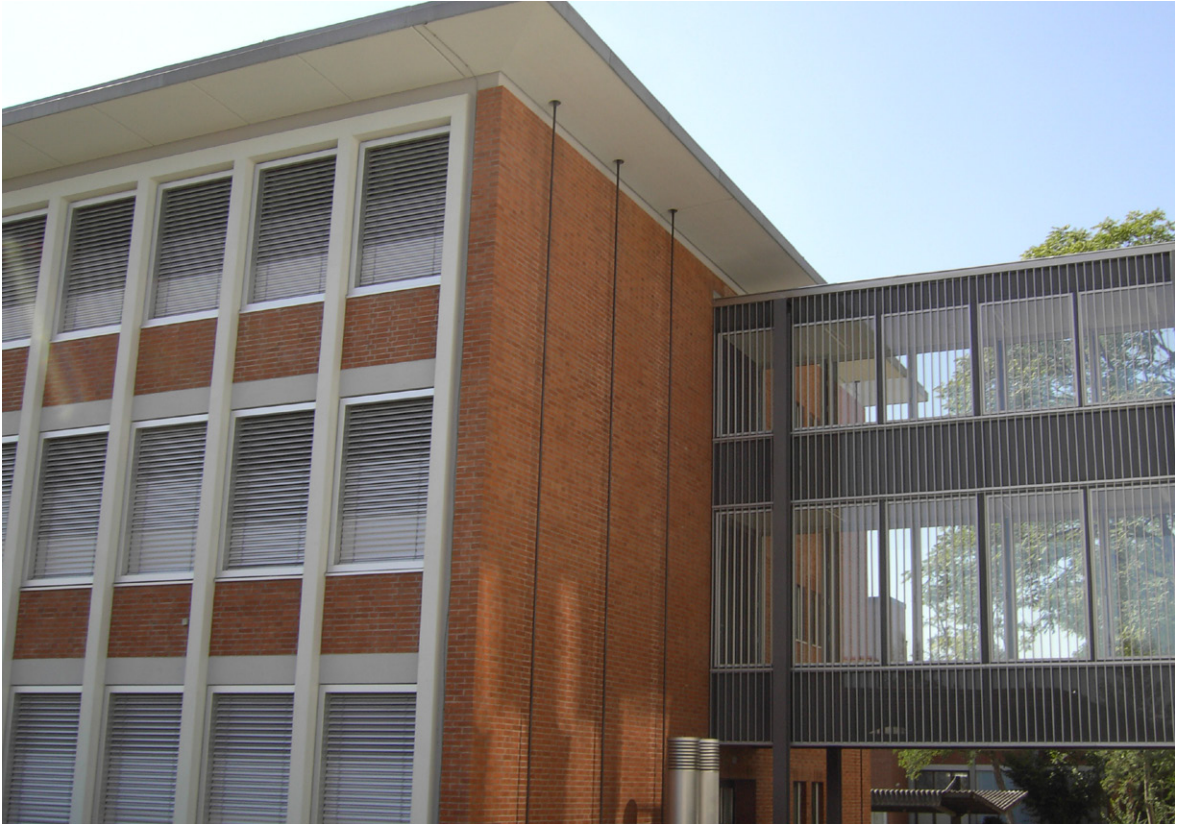
Die CFK-Spannglieder (schwarze Stangen in der Bildmitte) beim Empa-Verwaltungsgebäude wurden ausserhalb der Stirnfassade angeordnet, um sie jederzeit inspizieren zu können.

Überlandstrasse) und der nördlichen Stirnfassade (Seite Laborgebäude) mit den Mauerwerkswänden. Die südseitige Wand besteht aus zwei kompakten Teilen und hatte deshalb eine genügende Erdbebensicherheit. Die nordseitige Wand hingegen weist erhebliche Schwächungen durch die Türen für die dortige zweistöckige Passerelle und im hinteren Teil auch durch zahlreiche Fenster auf und musste daher ertüchtigt werden. Dafür wurde eine Lösung unter Anwendung modernster Technologie mit CFK-Spanngliedern entwickelt.

Bei der Nordfassade des Verwaltungsgebäudes der Empa wurden im Juni 2007 erstmals CFK-Spannglieder zur Erdbenenertüchtigung einer tragenden Mauerwerkswand eines Gebäudes verwendet. Die fünf 13 Meter langen Spannglieder wurden durch eine Spin-off-Firma der Empa im Zürcher Oberland nach einem modernen patentierten Verfahren hergestellt. Dabei wurden 50 Millimeter breite und 0,2 Millimeter dicke CFK-Bänder in zahlreichen Schlaufen um zwei provisorische Ankerbolzen herum gelegt und auf 100 Prozent der späteren Spannkraft vorgespannt. Danach wurden die Bänder mit einem Polyesterband umwickelt und schliesslich thermisch ausgehärtet und wieder entspannt.

Die Spannglieder sind 34 Millimeter dick und haben eine Bruchlast von 1050 Kilonewton (rund 100 Tonnen). Sie sind ausserhalb der Fassade angeordnet, wo sie sich jederzeit inspizieren lassen. Oben auf dem Dach und unten in der Stahlbetonwand des Kellergeschosses mussten die Spannglieder verankert werden, damit die Mauerwerkswand «unter Druck ge-
